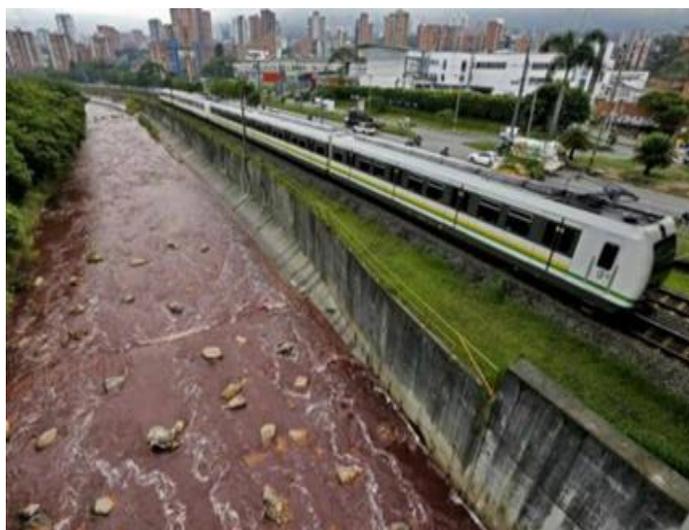
FOTOGRAFÍA 76. VISTA DEL RÍO ABURRÁ AFECTADO TEMPORALMENTE CON COLORACIÓN DEBIDA A VERTIMIENTOS INDUSTRIALES

En la *Fotografía 76* se observa la afectación temporal en color del río Aburrá por efecto de vertimientos industriales y en la *Fotografía 77* se visualiza un vertimiento directo a las quebradas.

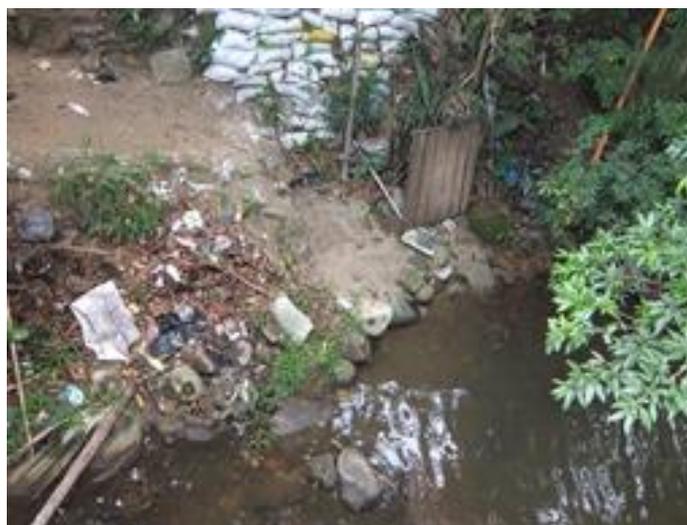
FOTOGRAFÍA 80. DISPOSICIÓN INDISCRIMINADA DE RESIDUOS SÓLIDOS EN LAS FUENTES DE AGUA

Principalmente de tipo inorgánico en los cauces de las fuentes hídricas, arrojados principalmente en zonas rurales y en algunas zonas urbanas en la periferia donde el acopio y la recolección por parte de empresas públicas es menor por la dificultad presentada para el acceso a dichas zonas¹⁵. En la zona rural y en corregimientos subsiste la práctica de arrojar los residuos sólidos a los cauces de las cañadas aledañas, como puede verse en la *Fotografía 80* y *Fotografía 81*, atribuida a la dificultad y/o ausencia de su recolección. En algunas veredas se observó que se practica la separación de los residuos, bien sea para luego compostar los residuos orgánicos o para destinar a reciclaje los otros materiales, pero no es una práctica muy extendida. (*Fotografía 82*) Parte de los residuos se acumulan en las orillas de los ríos generando focos generadores de olores ofensivos y vectores de contaminación, adicional a un deterioro estético y de socavación. Otra parte se acumula en zonas rocosas generando represamiento de las aguas y otra parte de los residuos, con el tiempo son arrastrados por los diferentes tributarios del río hasta que llegan a él, con su consecuente deterioro estético.

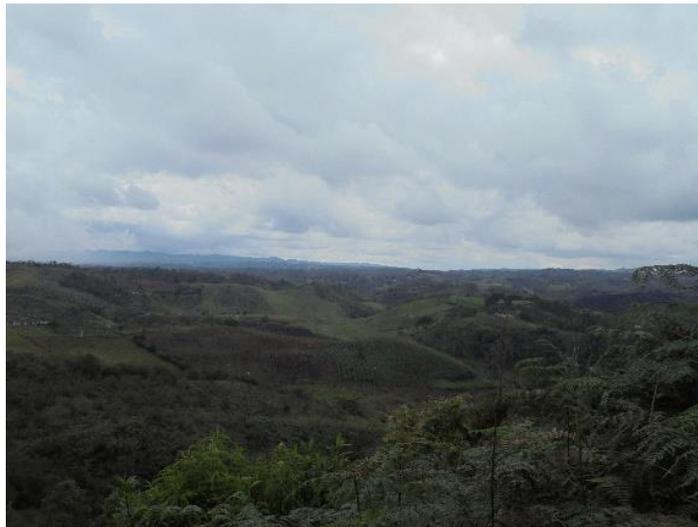
FOTOGRAFÍA 84. COLINA RESIDUAL (DCR) E: 827.126 N: 1.192.961

Elevación del terreno entre 200 y 399 metros sobre su nivel de base local (*Fotografía 84*), que presenta una cima redondeada y amplia limitadas por laderas cortas a moderadamente largas de forma convexa a recta y pendiente inclinada a abrupta, con un índice de relieve bajo a moderado. Su origen es relacionado a procesos tectónicos y a la acción conjunta de periodos de denudación y meteorización asociados a factores litológicos locales. Están enmarcados por superficies de

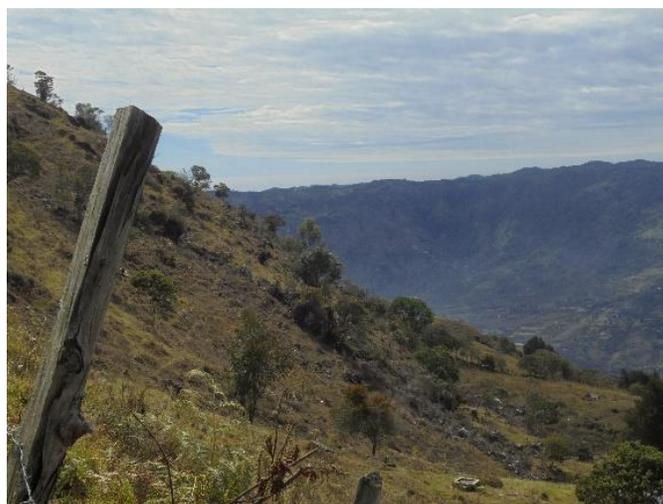
FOTOGRAFÍA 85. CONO DE TALUS (DCT), VISTA DESDE VEREDA EL ASTILLERO, E: 844.766 N:1.200.893

Estructura en forma de lóbulo localizada en la base de los escarpes. Presenta un ápice angosto y en los cambios de la pendiente extremos redondeados, laderas son longitudes cortas a medias, convexas a cóncavas hacia la parte distal. Su origen es relacionado a procesos de acumulación mecánica de bloques y fragmentos angulares heterométricos que se desprendieron de las partes altas (*Fotografía 85*). Se localizan en los municipios de La Estrella, Envigado, Medellín y Girardota.

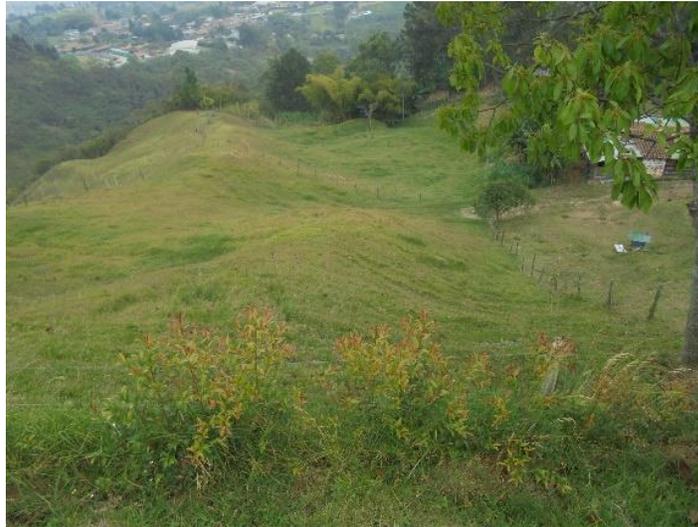
FOTOGRAFÍA 86. UNIDAD GEOMORFOLÓGICA LOMO DENUDADO ALTO DE LONGITUD MEDIA (DLDEAM), VISTA DESDE EL MUNICIPIO LA ESTRELLA VEREDA LA BERMEJALA, E: 850.640, N: 1.192.553

Son conjuntos de colinas ubicados a diferentes alturas, con índice de relieve relativo mayor que 1000m; y el eje principal tiene una longitud entre 250 m y 1000 m, son formas alargadas en dirección perpendicular al drenaje principal (*Fotografía 86*). El tope o parte superior puede tener diferentes formas dependiendo del grado de incisión del drenaje, el tipo de saprolito que ha desarrollado la roca dominante (Anfibolitas de medellin) de los procesos erosivos que lo han modelado. Esta unidad se localiza en los municipios de Caldas, La Estrella, Sabaneta, Envigado, Medellín, Bello, Copacabana, Girardota y Barbosa.

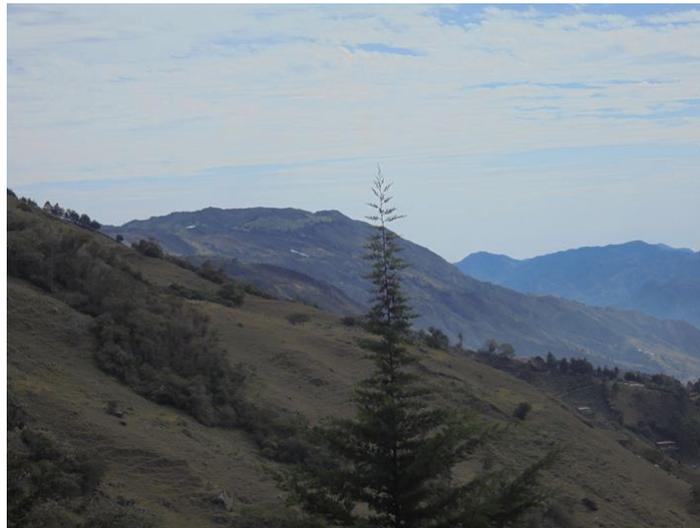
FOTOGRAFÍA 87. UNIDAD LOMO (SL2) VEREDA LA HOLANDA, MUNICIPIO DE GIRARDOTA (E: 844.766 N: 1.200.893)

Hacia la parte alta de las márgenes del valle del río Aburrá se identifican zonas de topografía empinada a escarpada (*Fotografía 87*), escarpes semicirculares generados por la erosión fluvial remontante en contra de los altipanos circundantes. Esta geofoma se observa sobre la unidad litológica Anfibolitas de Medellín.

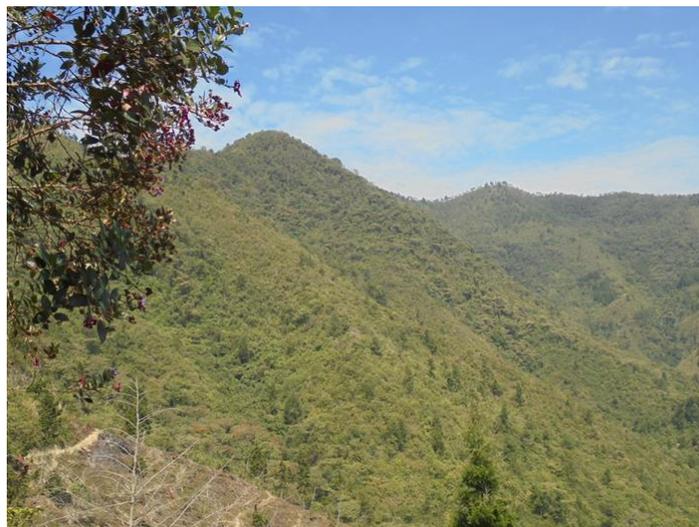
FOTOGRAFÍA 88. UNIDAD LOMO (SL8), SE OBSERVA EN LA VEREDA AGUAS FRIAS - MEDELLIN E: 827.080 N: 1.180.811

Esta unidad se desarrolla sobre las rocas del Stock de Altavista, el gneis de La Iguaná y los depósitos de vertiente, se extiende sobre las cuencas de las quebradas Guayabala, La Picacha, Altavista, Ana Díaz, La Hueso y La Pelahueso; además, de un tramo de la margen derecha de la quebrada La Iguaná, sobre las cotas 2700 y 1500msnm (*Fotografía 88*)

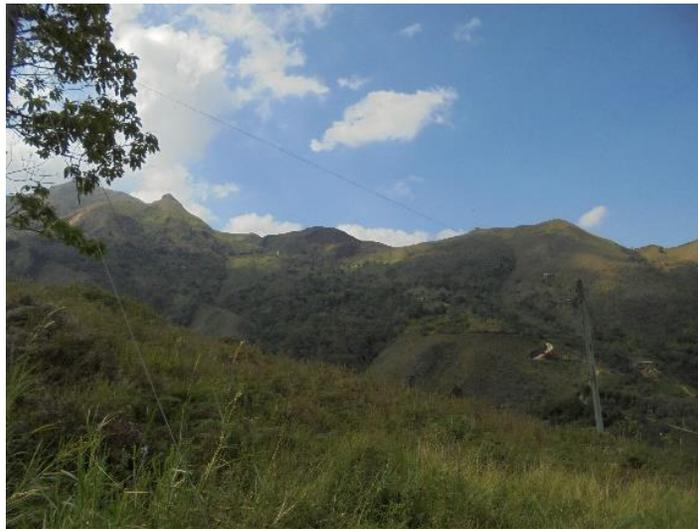
FOTOGRAFÍA 89. LOMOS (SLF2). VISTA DESDE BARRIO SAN JUAN - COPACABANA E: 844.397 N: 1.192.933

Corresponde a lomos bajos alargados de mediana longitud, sin tendencia de orientación preferencial con un grado de disección medio a bajo por parte de las corrientes presentes. Se localizan principalmente hacia las zonas de los altiplanos de oriente en los municipios de Envigado, Medellín, Copacabana, Bello, Girardota y Barbosa al occidente (*Fotografía 89*).

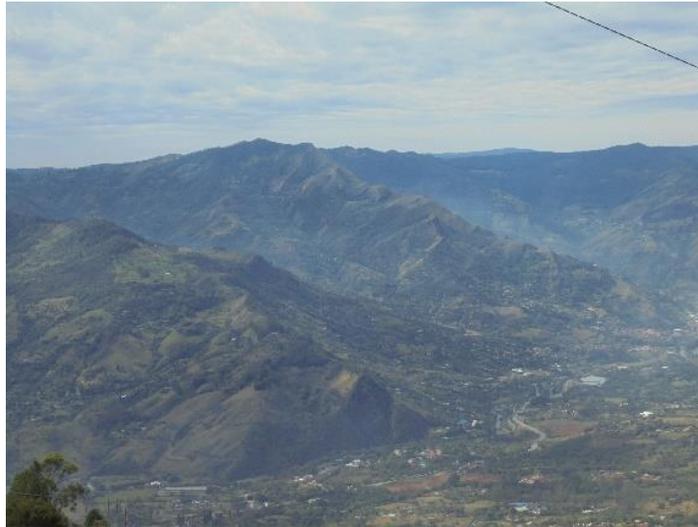
FOTOGRAFÍA 90. CERRO ESTRUCTURAL (SCE) VISTA DESDE VEREDA EL ASTILLERO. E: 844.766, N: 1.200.893

Prominencia topográfica aislada de morfología montañosa a colinada, esta subunidad se ubica entre zonas escarpadas en superficies rocosas hacia los límites de los altiplanos, presentan además fuertes pendientes. Aparecen en los municipios de Envigado, Medellín, Copacabana, Girardota y Barbosa.

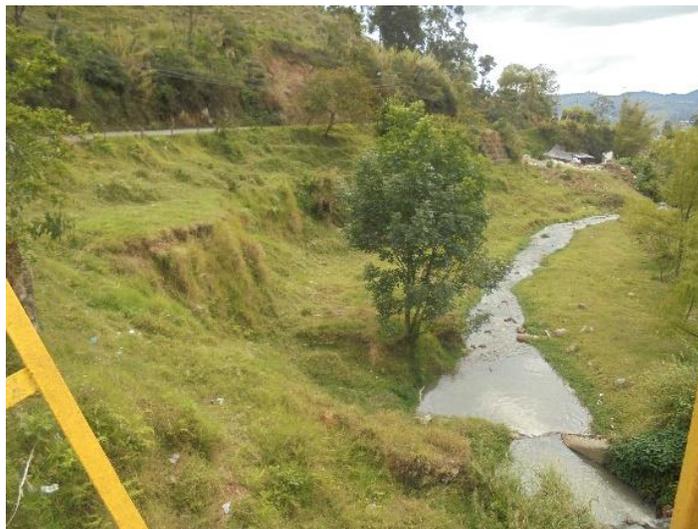
FOTOGRAFÍA 91. LLANURA DE INUNDACION (FPI). QUEBRADA LA ROMERA, VEREDA LA MIEL E: 829.134 E: 1.166.693

Superficie de morfología plana, baja a ondulada, eventualmente inundable (*Fotografía 91*), se localiza bordeando los cauces fluviales, donde es limitado localmente por escarpes de terraza. Incluye los planos fluviales menores en formas de “U” o “V”. Su depósito está constituido por sedimentos finos, originados durante eventos de inundación fluvial. Esta unidad involucra el cauce y las riberas del río Aburrá y algunas de sus quebradas o tributarios principales. Incluye además algunos niveles de terrazas bajas. Esta unidad se localiza en los municipios de Caldas en la quebrada La Miel, La Estrella, Sabaneta, Itagüí en la quebrada La María, Envigado en la quebrada La Ayurá, Medellín, Bello, Copacabana, Girardota y Barbosa.

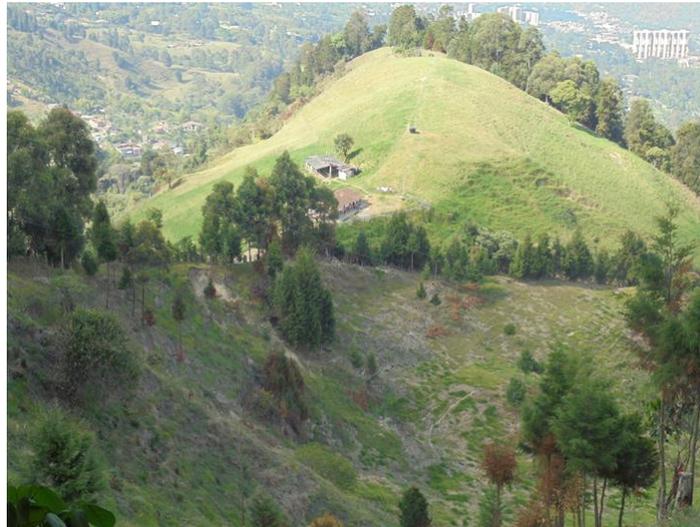
FOTOGRAFÍA 92. EROSION POR VIENTO MUNICIPIO DE LA ESTRELLA VEREDAD EL GUAYABO E: 825.229 N: 1.170.988

En la cuenca del rio Aburrá la erosion por viento se observa, especialmente, hacia las márgenes de la cuenca donde se ha remplazado la vegetación primaria, por pastos y rastrojos dejando el suelo expuesto permitiendo que el viento ejerza fuerzas de fricción y levantamiento sobre las partículas del suelo desprendiéndolas y trasportándolas. Uno de los casos se da en el municipio de La Estrella en la vereda el Guayabo Fotografía 92 y (Anexos Diagnostico / Anexo8 Caract FísicoBiotica / 2Geología Geomorfología)

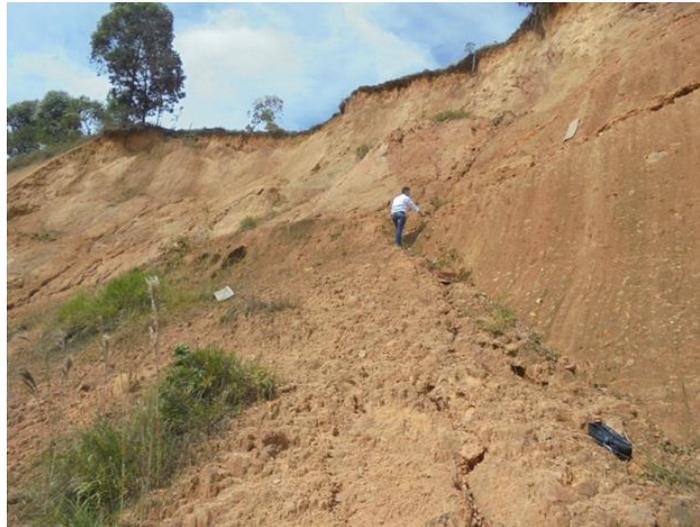
FOTOGRAFÍA 93. SURCOS SOBRE TALUD DE CORTE ESTACION CL 001 E: 827105 N: 1162737, VIA CALDAS – AMAGA VEREDAD LA PRIMAVERA

En la cuenca del río Aburrá los surcos se forman por la concentración del flujo del agua en caminos específicos y paralelos del talud expuesto, arrastrando las partículas y dejando canales de poca profundidad. Las cárcavas se caracterizan por su profundidad, que facilita el avance lateral y frontal por medio de desprendimientos de masas de material en los taludes de pendiente alta. Estos dos procesos en la cuenca del río Aburrá, se observa en los cortes de carretera que dejan expuesto suelos residuales como en la vía Caldas – Amagá, vereda La Primavera (*Fotografía 93*) y sobre la carretera que comunica la veredas La Estrella y Bermejál (*Fotografía 94* y *Anexo Diagnóstico / Anexo8 Caract. FísicoBiótica / 2Geología Geomorfología*).

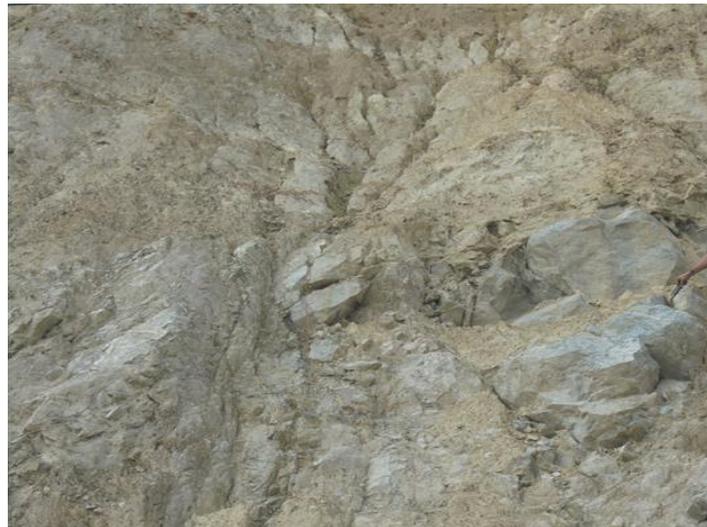
FOTOGRAFÍA 94. SURCOS SOBRE TALUD DE CORTE ESTACION CL 020 E: 826.167 N: 1.170.144, CARRETERA QUE COMUNICA LAS VEREDAS LA ESTRELLA Y BERMEJAL (SECTOR FINCA LA MANUELA)

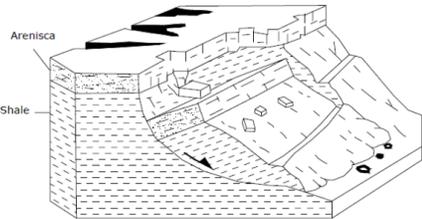
<p>Deslizamiento rotacional, cuya superficie de falla manifiesta una forma circular concava hacia arriba.</p>

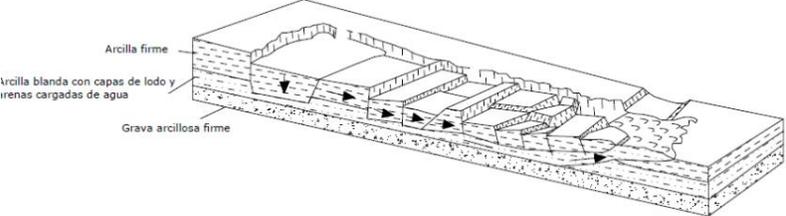
<p>Deslizamiento traslacional, cuya superficie de falla manifiesta una forma plana u ondulada.</p> <p>Deslizamiento compuesto, cuya superficie de falla es la combinación de forma planares y circulares.</p>

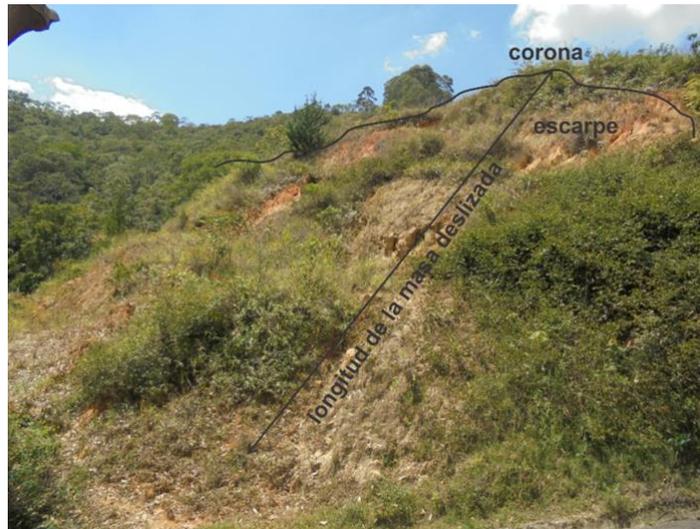
FOTOGRAFÍA 95. DESLIZAMIENTO ACTIVO, ESTACIÓN CL 037 E: 827.080 N: 1.180.811, CORREGIMIENTO DE ALTAVISTA

En la estación CL 037 E: 827.080 N: 1.180.811, corregimiento de Altavista, se observa un deslizamiento rotacional con superficie de ruptura, semicircular, la corona mide 6m y longitud de masa deslizada de 8m, con escarpe mayor y sin escape menor con presencia de surcos, cárcavas y vegetación en el cuerpo de la masa deslizada, flancos irregulares, sobre nivel de meteorización (*Fotografía 95*).

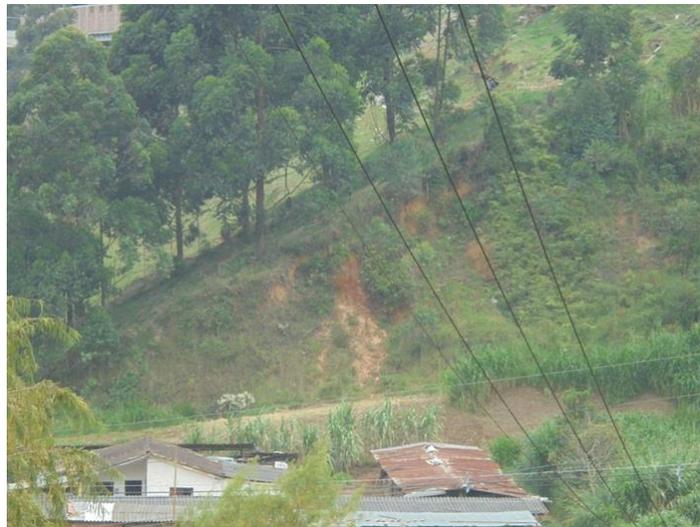
FOTOGRAFÍA 96. DESLIZAMIENTO ACTIVO, CL 016 E: 827.634 N: 1.168.524 BARRIO BELLOS AIRES- LA PLAYITA SECTOR LA CARRILERA AZIMUT DE LA FOTOGRAFÍA 130°

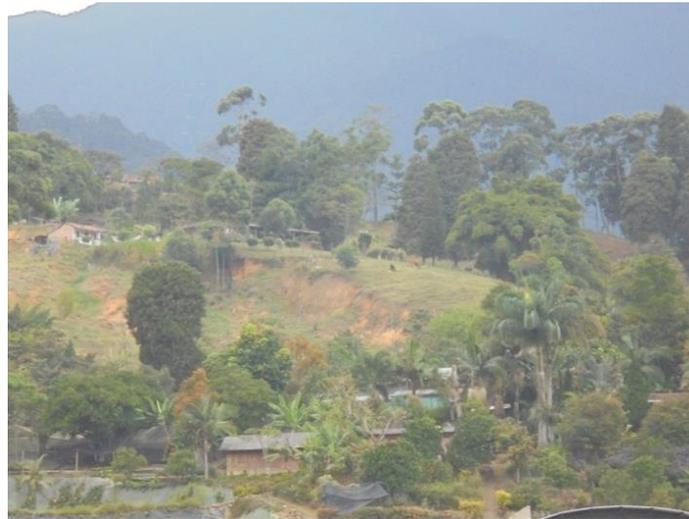
FOTOGRAFÍA 97. DESLIZAMIENTO ROTACIONAL FOTOGRAFÍA TOMADA DE LA ESTACIÓN CL 029 AZIMUT DE LA FOTOGRAFÍA 100°

Estación CI 029 E: 827.176 N: 1.170.991, deslizamiento rotacional con superficie de ruptura, semicircular, la corona mide 25m y longitud de masa deslizada de 12m, con escarpe mayor, con la masa deslizada en el pie del deslizamiento con vegetación naciente. (*Fotografía 97*)

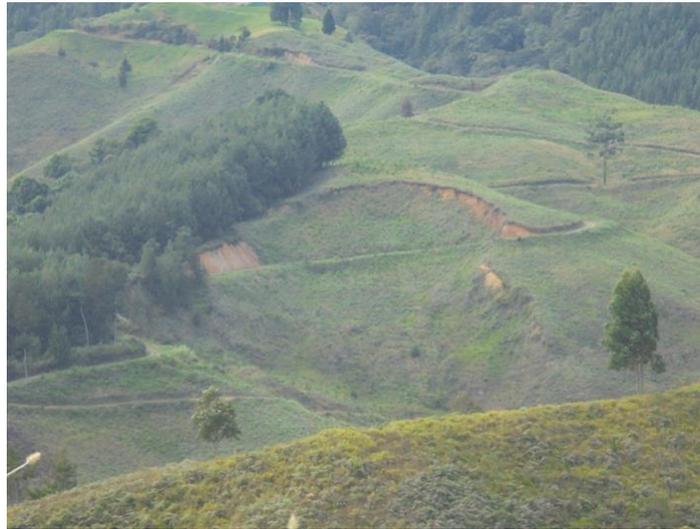
FOTOGRAFÍA 98. DESLIZAMIENTO REACTIVADO POR PÉRDIDA DE VEGETACIÓN NATURAL DEL TERRENO CL 042 E: 823.599 N: 1.180.078, CON UN AZIMUT DE 90 UBICADO EN LA VEREDA ASTILLERO

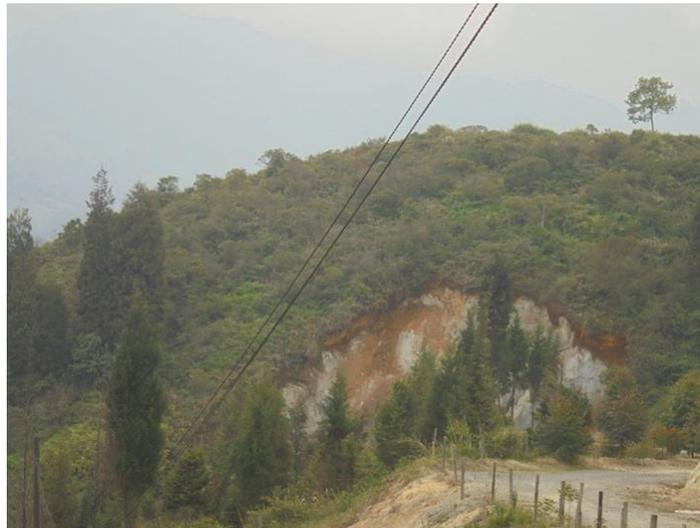
FOTOGRAFÍA 99. DESLIZAMIENTO PLANAR ACTIVO, ESTACIÓN CL 020 E: 826.167 N: 1.170.144, (OBSERVADO EN LA VEREDA LA ESTRELLA FINCA LA MANUELA

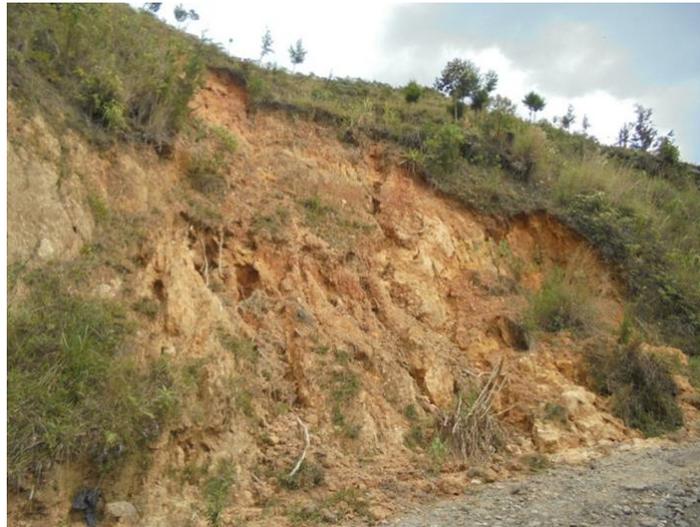
FOTOGRAFÍA 100. DESLIZAMIENTO ROTACIONAL GENERADO POR PERDIDA DE SOPORTE EN EL TALUD ESTACIÓN CL 040 E: 824.382 N: 1.181.829 CARRETERA SAN ANTONIO DEL PRADO VEREDAD EL SALADO

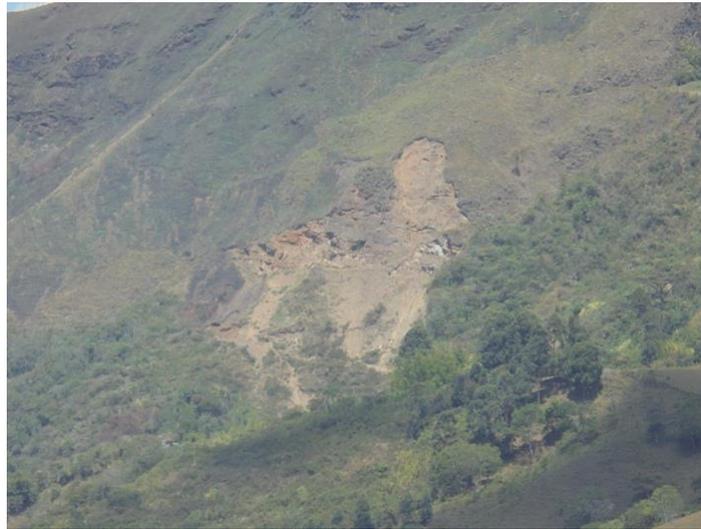
**FOTOGRAFÍA 101. DESLIZAMIENTO TRASLACIONAL EN ROCAS ANFIBOLITAS CL 063 E: 842.533 N: 1.190.496
AZIMUT DE LA FOTOGRAFÍA 120°**

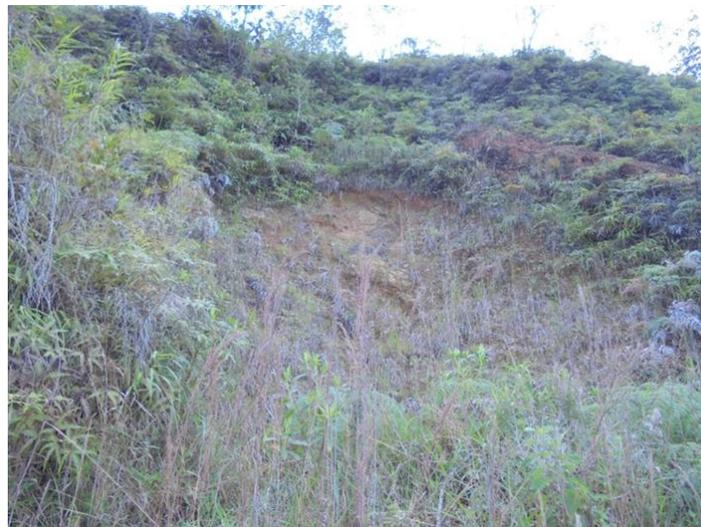
**FOTOGRAFÍA 102. DESLIZAMIENTO PLANAR FOTOGRAFIA TOMADA DESDE LA VIA SANTO DOMINGO –
BARBOSA ESTACIÓN CL 071 E: 870.790 N: 1.209.437**

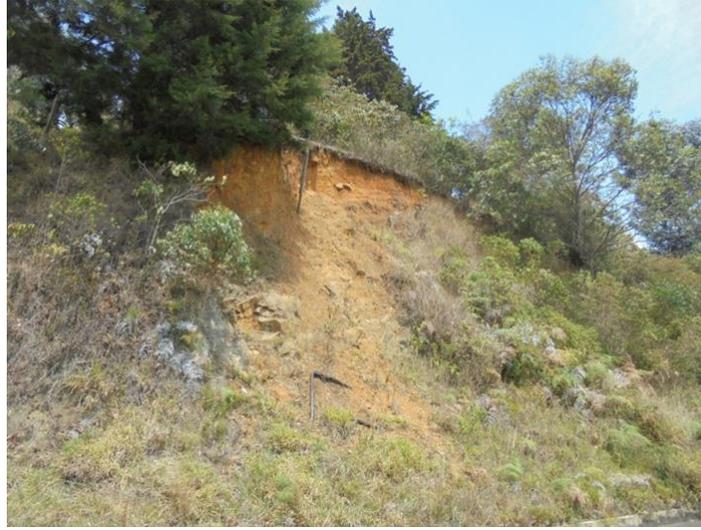
FOTOGRAFÍA 103. DESLIZAMIENTO GENERADO EN EL CORTE DE LA CARRETERA ESTACIÓN CL077 E: 831.347 N: 1.188.416 VIA MEDELLIN AL MAR VEREDA LA ILUSIÓN

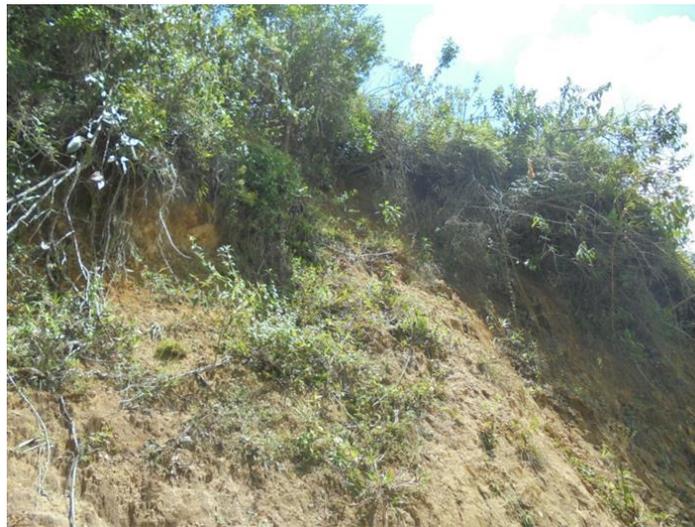
**FOTOGRAFÍA 104. DESLIZAMIENTO COMPUESTO CON MASA, DESLIZADA EN EL CUERPO ESTACIÓN CL 039
E: 824.382 N: 1.181.829 CORREGIMIENTO ALTAVISTA CERRO VARCINO**

Estación CI 039 E: 824.382 N: 1.181.829 corregimiento Altavista- Cerro Varcino, deslizamiento compuesto, corona de 6m, longitud de 8m con masa deslizada dentro del cuerpo del deslizamiento, presenta surcos y cárcavas, este proceso se generó por pérdida de soporte en la base. (Fotografía 104)

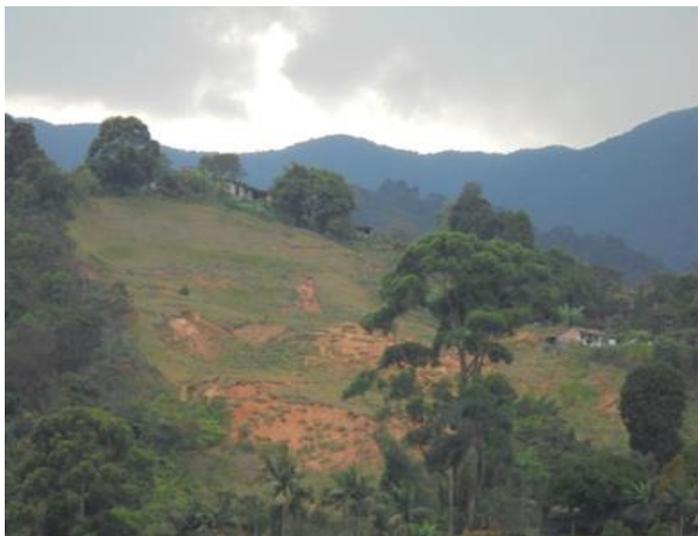
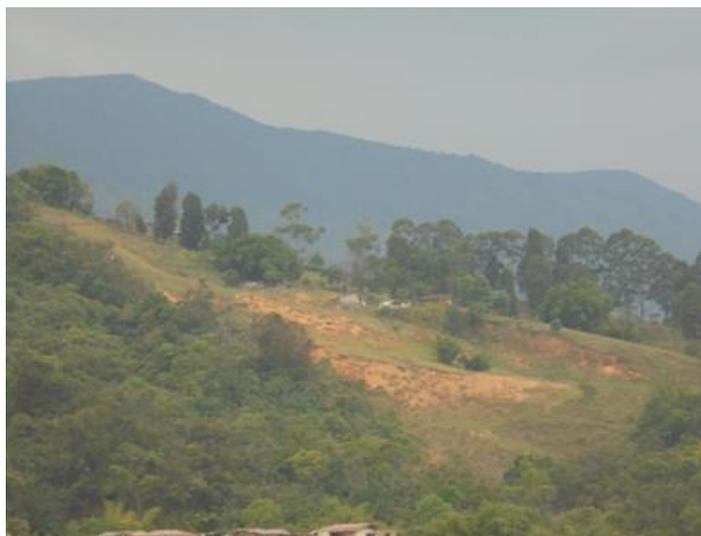
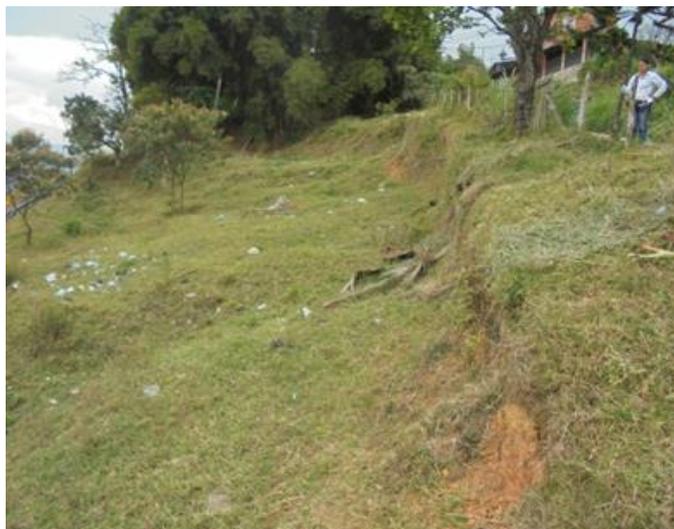
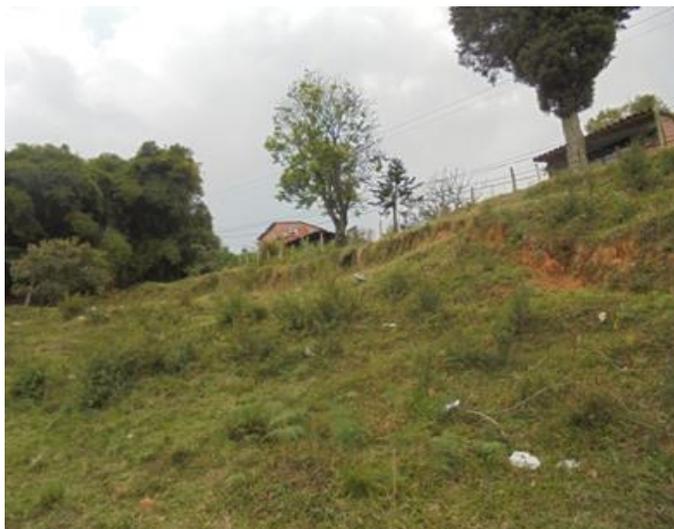
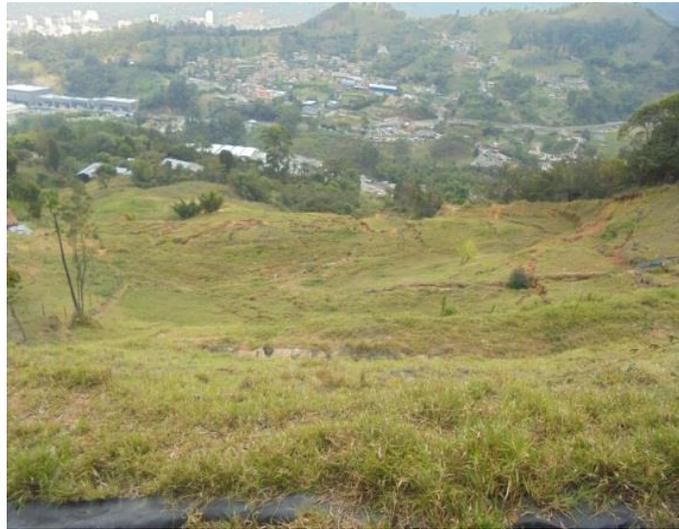
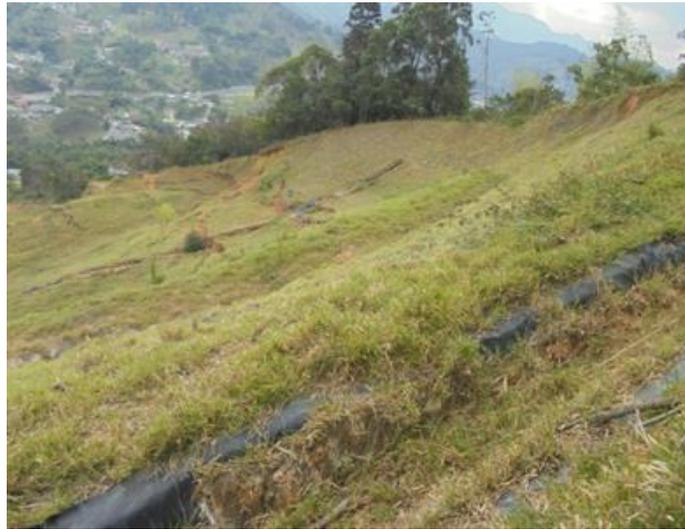
FOTOGRAFÍA 105. ESTACIÓN CL 029 E: 827.176 N: 1.170.991 REPTACIÓN GENERADA POR PÉRDIDA DE LA VEGETACIÓN, INFILTRACIÓN DE AGUAS LLUVIAS, LADERA UTILIZADA PARA EL PASTOREO DE GANADO
FUENTE: ACTUALIZACIÓN POMCA RÍO ABURRÁ., 2016

Reptación: Cuyo movimiento es extremadamente lento (unos pocos centímetros al año) se manifiesta por la acumulación de sus efectos como inclinación de postes y arboles agrietamiento de viviendas y daños recurrentes en tuberías y obras de urbanismo.

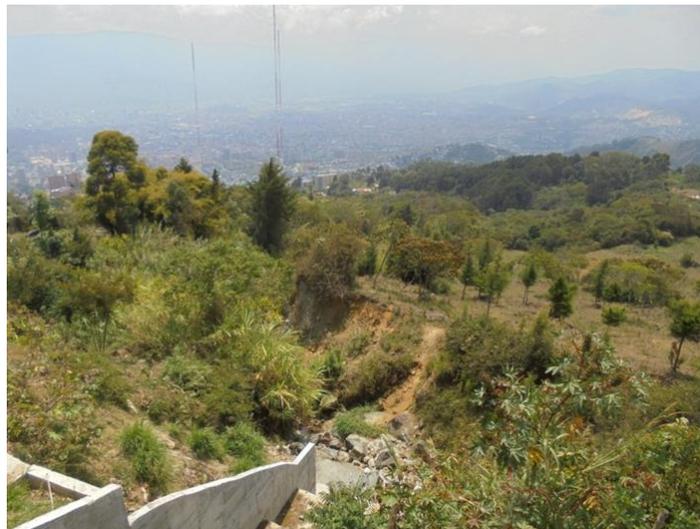
FOTOGRAFÍA 113. ESTACIÓN CL 077 E: 831.347 N: 1.188.416, QUEBRADA CORCOVADA, OBSERVESE SOCAVACION AL FINALIZAR EL DISIPADOR DE ENERGIA

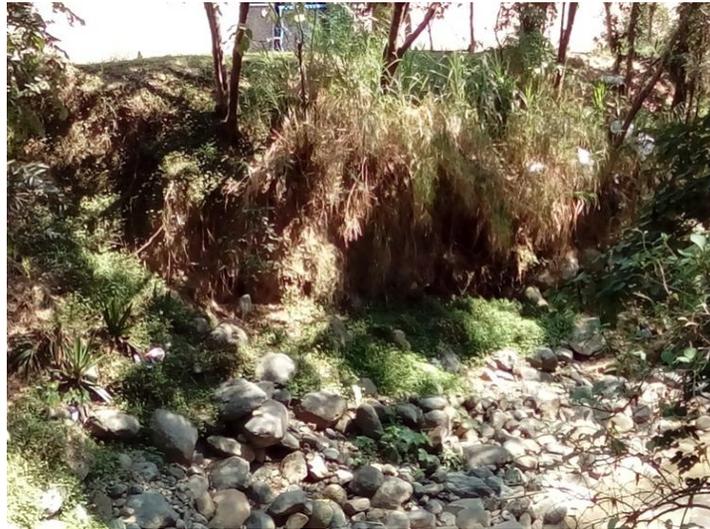
FOTOGRAFÍA 114. ESTACIÓN 123 (N: 1174735, E: 829865), SOCAVACIÓN SOBRE LA MARGEN DERECHA AGUAS ARRIBA DE LA QUEBRADA DOÑA MARÍA

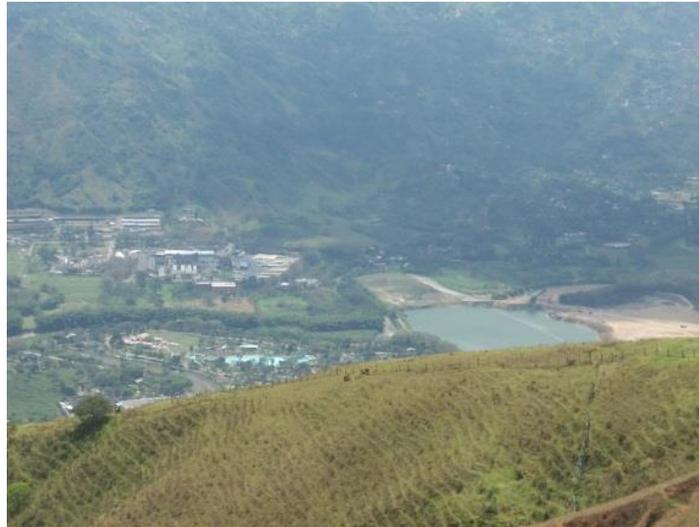
FOTOGRAFÍA 115. FENÓMENOS DE TERRACETAS Y PATAS DE VACA POTENCIADOS POR GANADERÍA INTENSIVA EN FUERTES PENDIENTES, AL FONDO EL VALLE ALUVIAL DEL RÍO ABURRÁ

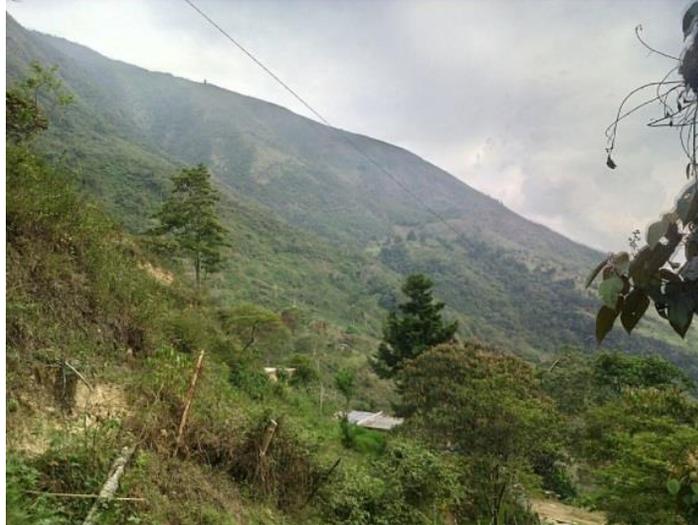
FOTOGRAFÍA 116. LADERAS DE FILAS Y VIGAS EN EL PAISAJE DE MONTAÑA

La litología de las filas y vigas generalmente está compuesta por rocas ígneas (diabasa y basaltos), rocas metamórficas (esquistos y neises) y rocas ígneas asociadas a metamórficas comúnmente con cobertura de cenizas volcánicas y materia orgánica en las zonas depresionales. Estos tipos de relieve son comunes los fenómenos de erosión y remoción en masa, acelerados por actividades antrópicas.

En estas unidades, generalmente las pendientes varían entre fuertemente inclinadas a fuertemente escarpadas (12-75% y mayores). Estas unidades se identifican en el mapa con el símbolo MS-fv1, MS-fv2 y MS-fv3. (*Fotografía 116 a Fotografía 117*)

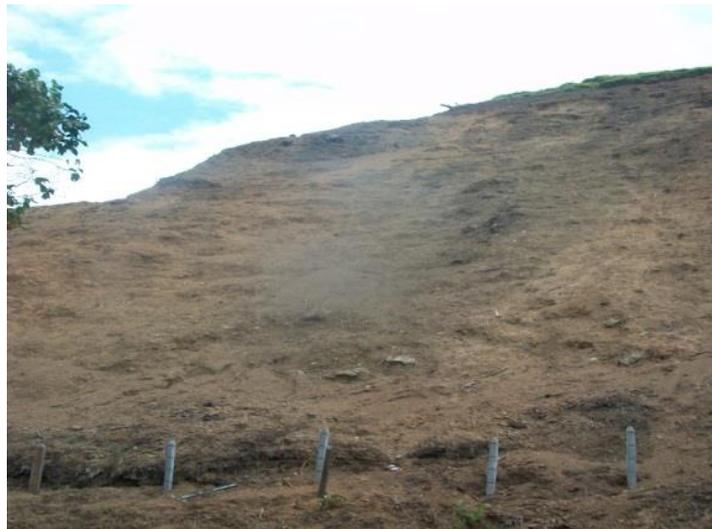
FOTOGRAFÍA 117. LADERAS CON FUERTES PENDIENTES COMPLETAMENTE DESPROVISTAS DE VEGETACIÓN POTENCIANDO LOS FENÓMENOS DE EROSIÓN, REMOCIÓN EN MASA Y DEGRADACIÓN PROGRESIVA DE LOS SUELOS

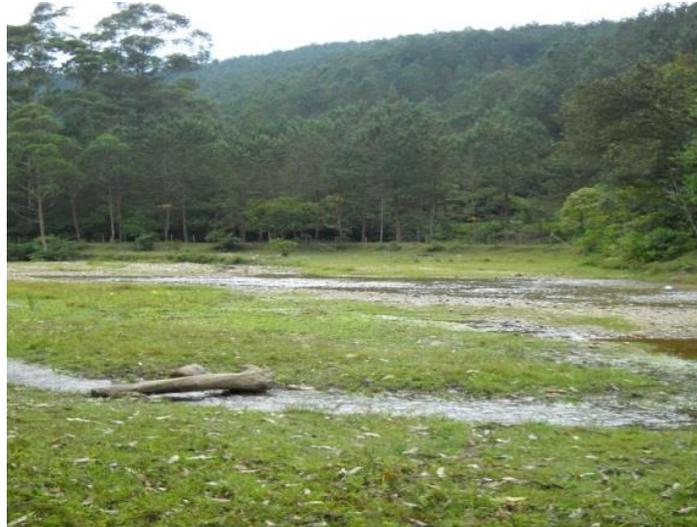
FOTOGRAFÍA 118. VALLECITOS INTERMONTANOS FORMADOS POR APORTE COLUVIO-ALUVIALES

Estos tipos de relieve son de forma alargada y angosta, formadas por aportes coluvio-aluviales enmarcados en las quebradas más representativas.

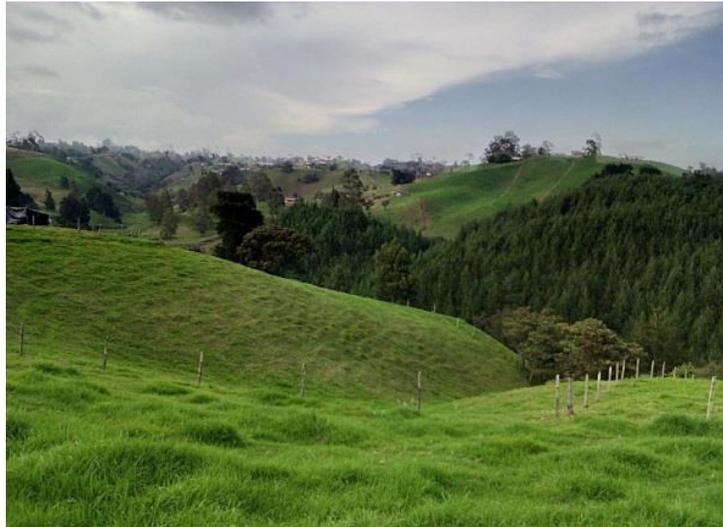
FOTOGRAFÍA 119. TIPO DE RELIEVE DE LOMAS Y COLINAS EN EL PAISAJE DE ALTIPLANICIE

La litología de estas geoformas está dominada por rocas ígneas (cuarzodioritas, granitos, cuarzo, dioritas y granodioritas) con cobertura de cenizas volcánicas. Comprende formas del terreno de cimas, hombros, laderas y bases. Las pendientes varían entre 0-75% y mayores, con grados de

erosión ligera a moderada. Esta unidad se representa en el mapa con los símbolos Alc-1 y Alc-2. (*Fotografía 119*).

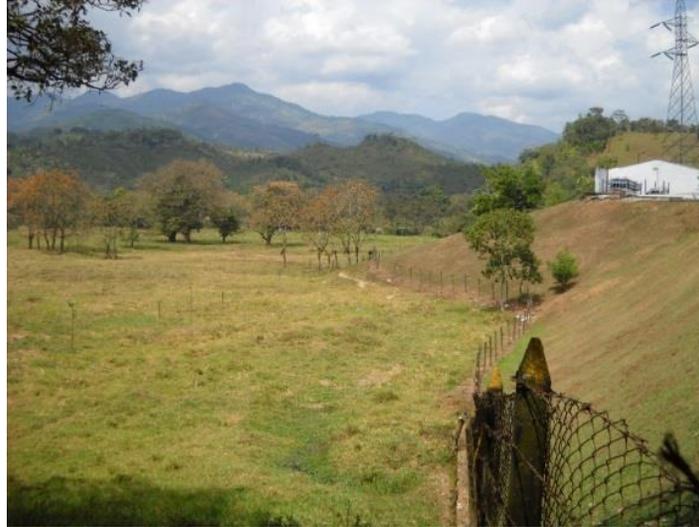
FOTOGRAFÍA 120. PEQUEÑAS TERRAZAS FORMADAS POR EL RÍO ABURRÁ EN EL SECTOR NORTE DE LA CUENCA

Este tipo de relieve constituye el eje principal de la cuenca formado por sedimentos heterogéneos mixtos coluvio-aluviales recientes aportados por el río Aburrá a lo largo de su recorrido. (Fotografía 120)

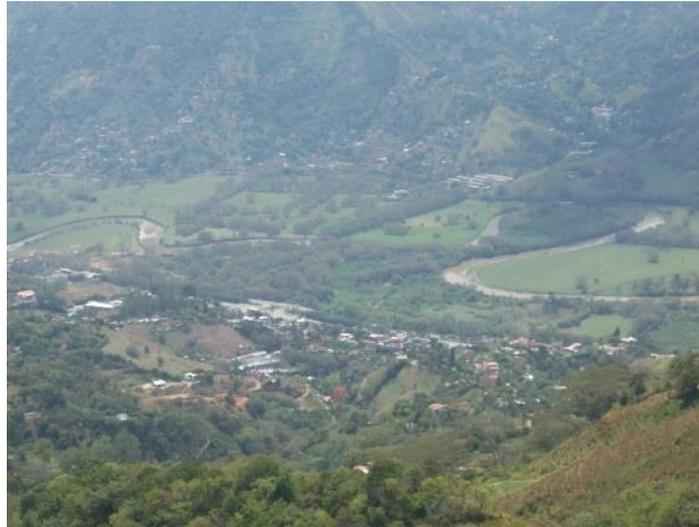
FOTOGRAFÍA 121. PANORÁMICA DEL VALLE ALUVIAL DEL RÍO ABURRÁ EN EL SECTOR NORTE EN PROXIMIDADES A BARBOSA, ANTIOQUIA

Esta geoforma es alargada y relativamente angosta donde se localizan los tipos de relieve de plano inundable y pequeñas terrazas (*Fotografía 121*). Las pendientes oscilan entre planas a moderadamente inclinadas (0-12%). Esta unidad se puede identificar en el mapa con el símbolo VA-a1.
